# BOEING 787 DREAMLINER BERMASALAH

## KEGAGALAN KECIL BOEING 787 DREAMLINER

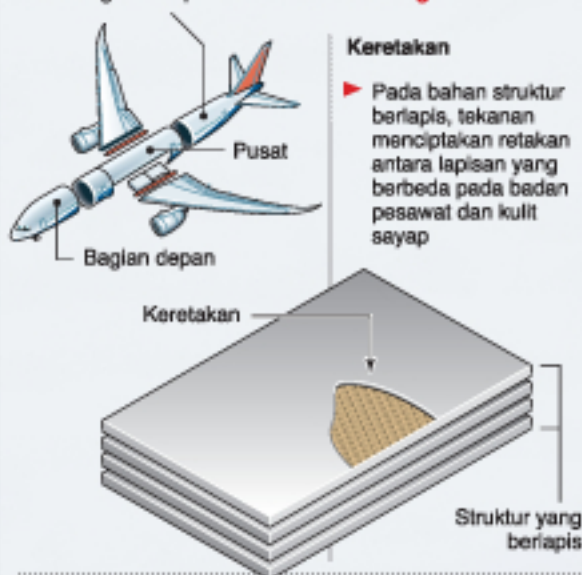
'Isian yang salah' dalam struktur pendukung bagian belakang badan pesawat atau **'aft fuselage'**

Shims atau isian yang tidak melekat pada campuran karbon secara benar dapat menyebabkan keretakan

Badan pesawat Dreamliner terbuat dari campuran karbon yang membuat pesawat menjadi lebih ringan

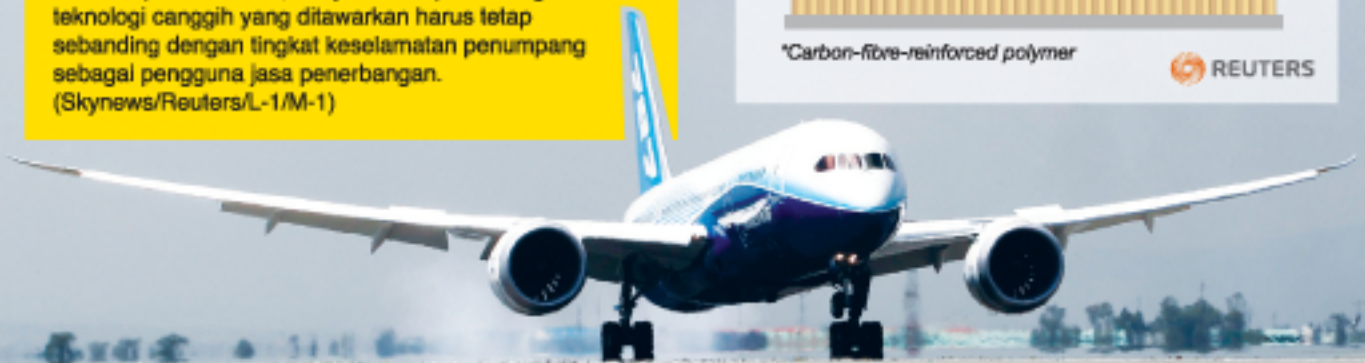
Ikatan terlepas antara kulit luar dengan honeycomb core

Retakan di honeycomb core sejajar di permukaan

Retakan di antara lapisan dari sisi luar CFRP\* sejajar di permukaan
